**WETMAN - LIFE 09 NAT/SI/000374**
**Varstvo in upravljanje sladkovodnih mokrišč v Sloveniji**
**Poročilo o strokovni ekskurziji**
**NACIONALNI PARK BAVARSKI GOZD IN NACIONALNI PARK ŠUMAVA  
13.-17.9.2011**

Strokovna ekskurzija je bila organizirana v sklopu projekta WETMAN - LIFE 09 NAT/SI/000374, akcija A1.

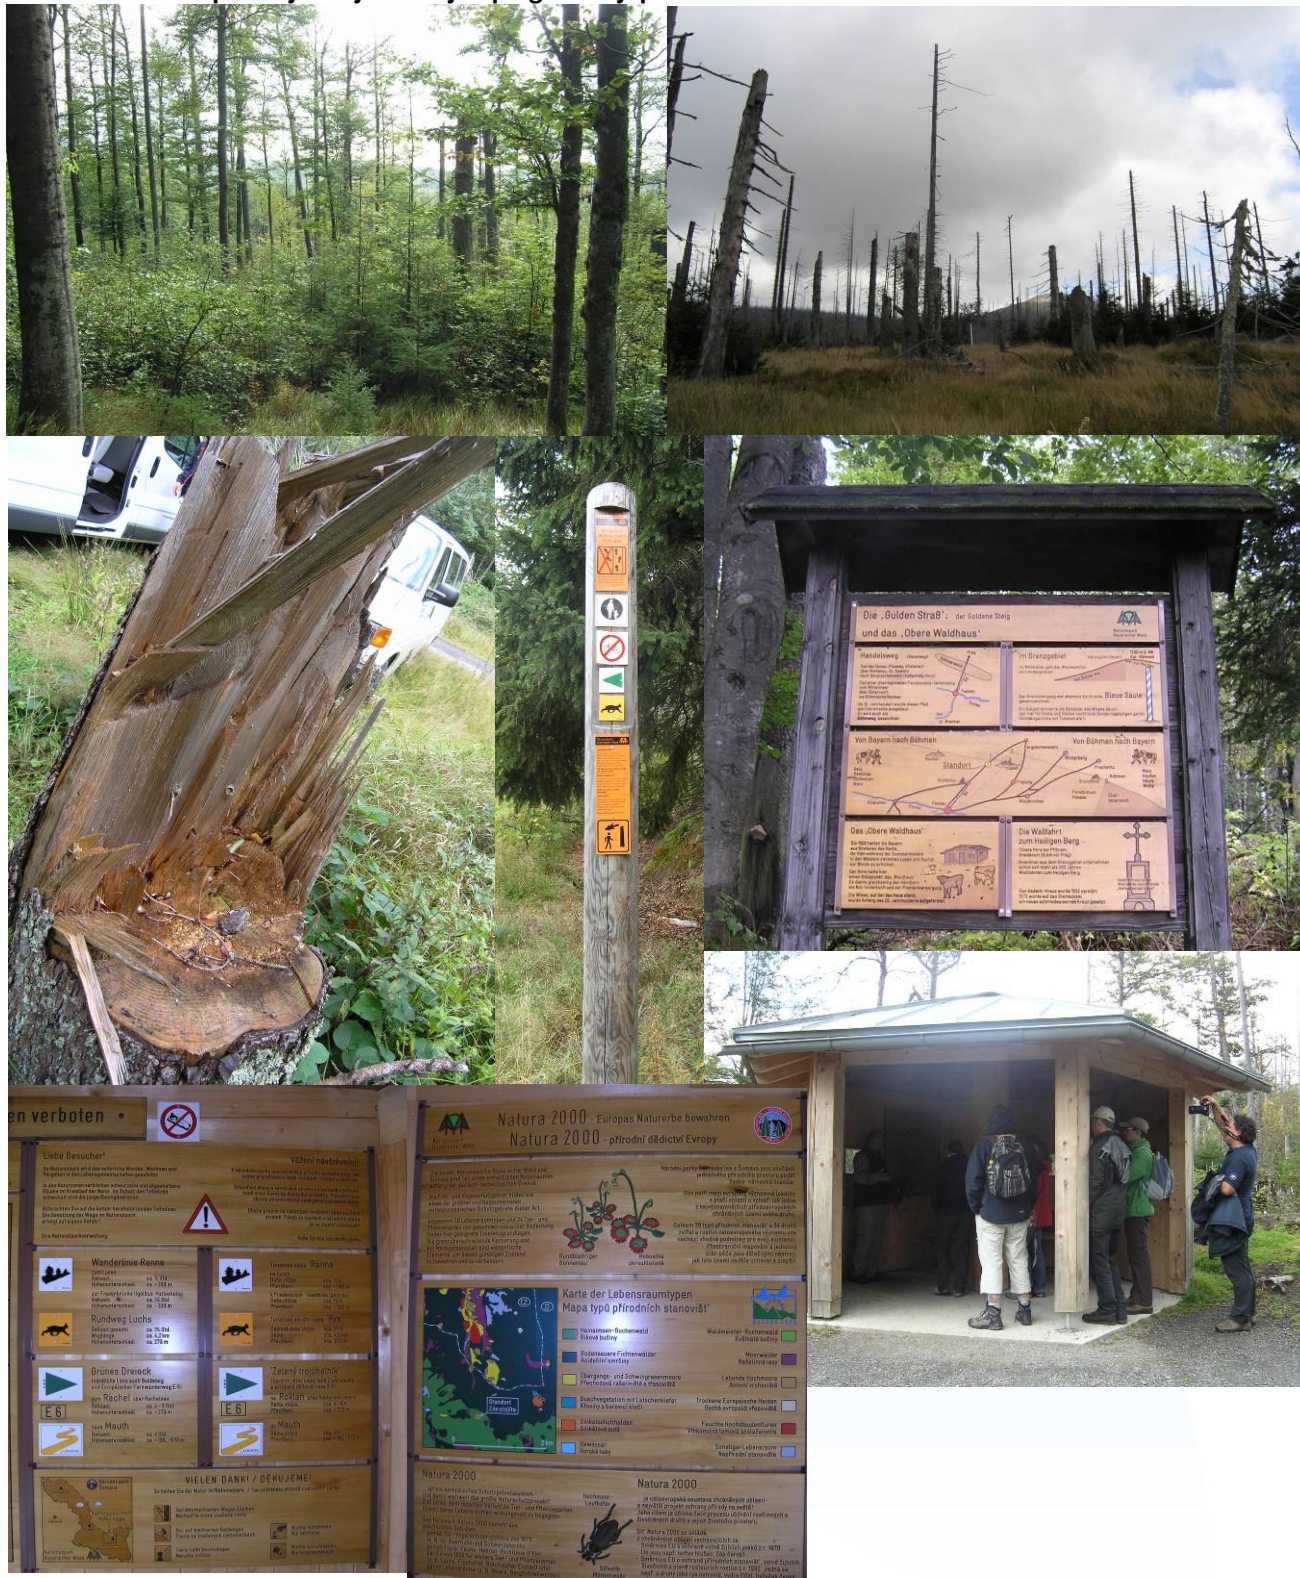
Slika 2: Naravno pomlajevanje sestojev po gradaciji podlubnikov

Rezultati prepuščanja gozdnega prostora so glede na fazo pomlajevanja ter naravne razmere različni. Predvsem v nižjih predelih, se v fazi pomlajevanja pojavljajo številne pionirske drevesne vrste (breza, jerebika) kot tudi bukev in smreka. Na višji nadmorski višini se pomlajuje samo smreka (glej fotografijo). Opažanja na terenu so med udeleženci sprožile živahno strokovno razpravo o sedanjem stanju ter prihodnem razvoju območja.
