**WETMAN - LIFE 09 NAT/SI/000374**  
**Varstvo in upravljanje sladkovodnih mokrišč v Sloveniji**

**3.1 NASLOVNA STRAN NAČRTA GRADBENIH KONSTRUKCIJ**

OBJEKT: **HRAST PRI VINICI– OBNOVA KALOV KRIVAČE, GORNJI KAL**  
**IN KRŠELJIVEC**

**Projekt za izvedbo - PZI**

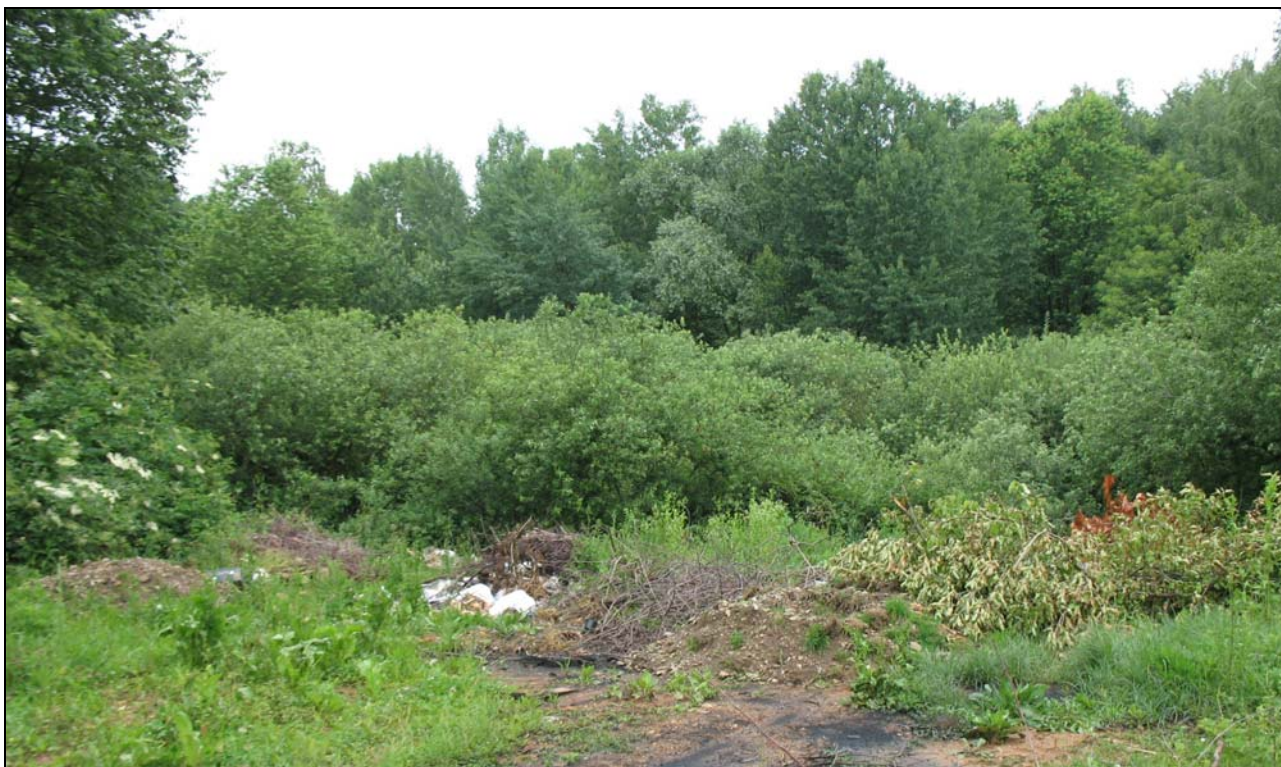
*Slika 3: Pogled s ceste. Dno in brežine kala so se gosto zarasle z grmovjem in drevesi. Ob cesti je vidna deponija materiala.*

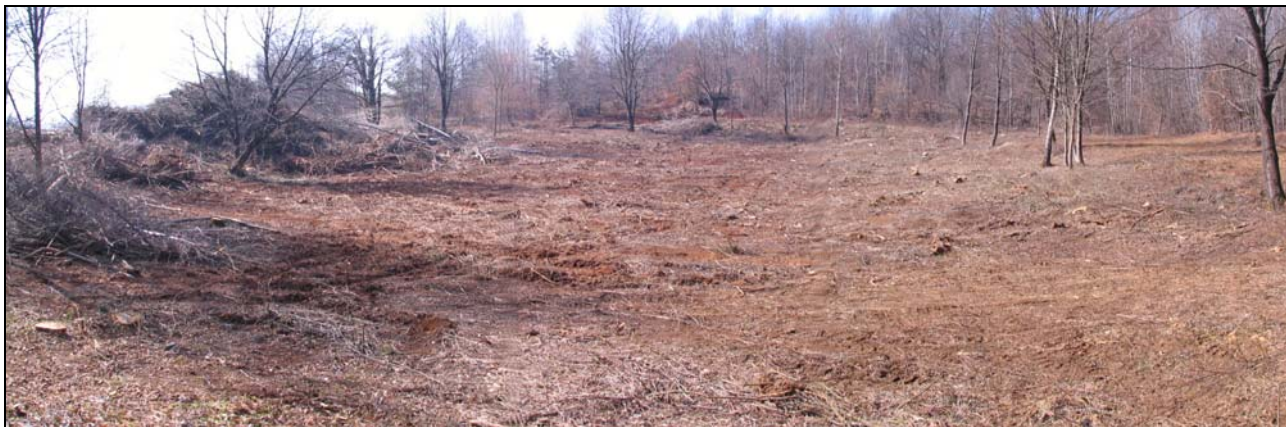
*Slika 4: Pogled z severovzhodne brežine. Dno in brežine kala po odstranitvi zarasti.  
Foto; marec 2012*

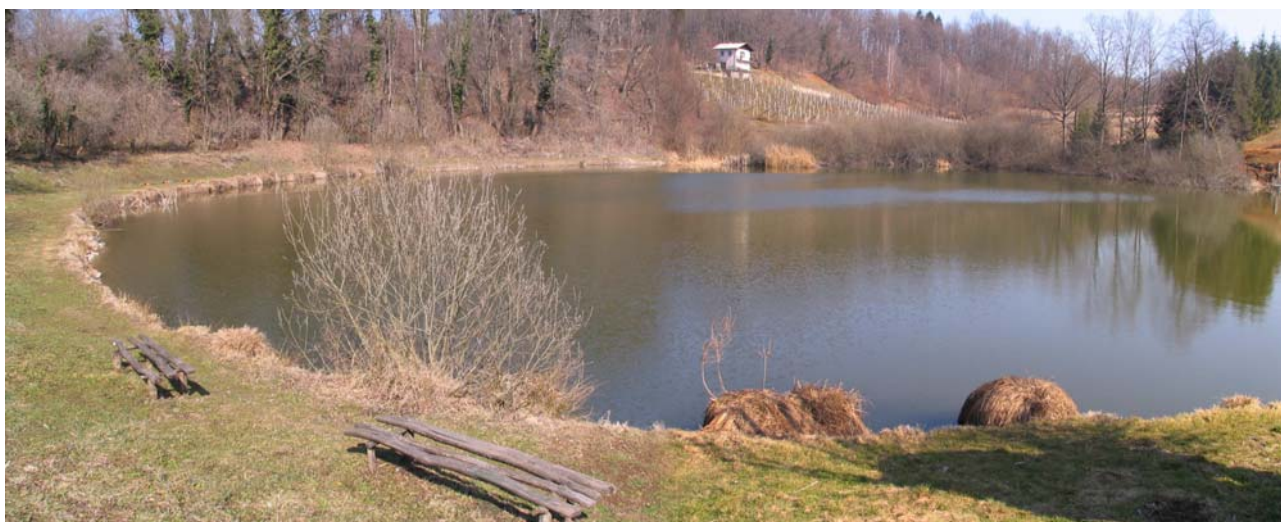
*Slika 8: Pogled z brežine pod parkiriščem na severno in vzhodno obalo. Travnata berma je nastala zaradi odlaganja materiala ob čiščenju kala.  
Foto; marec 2012*

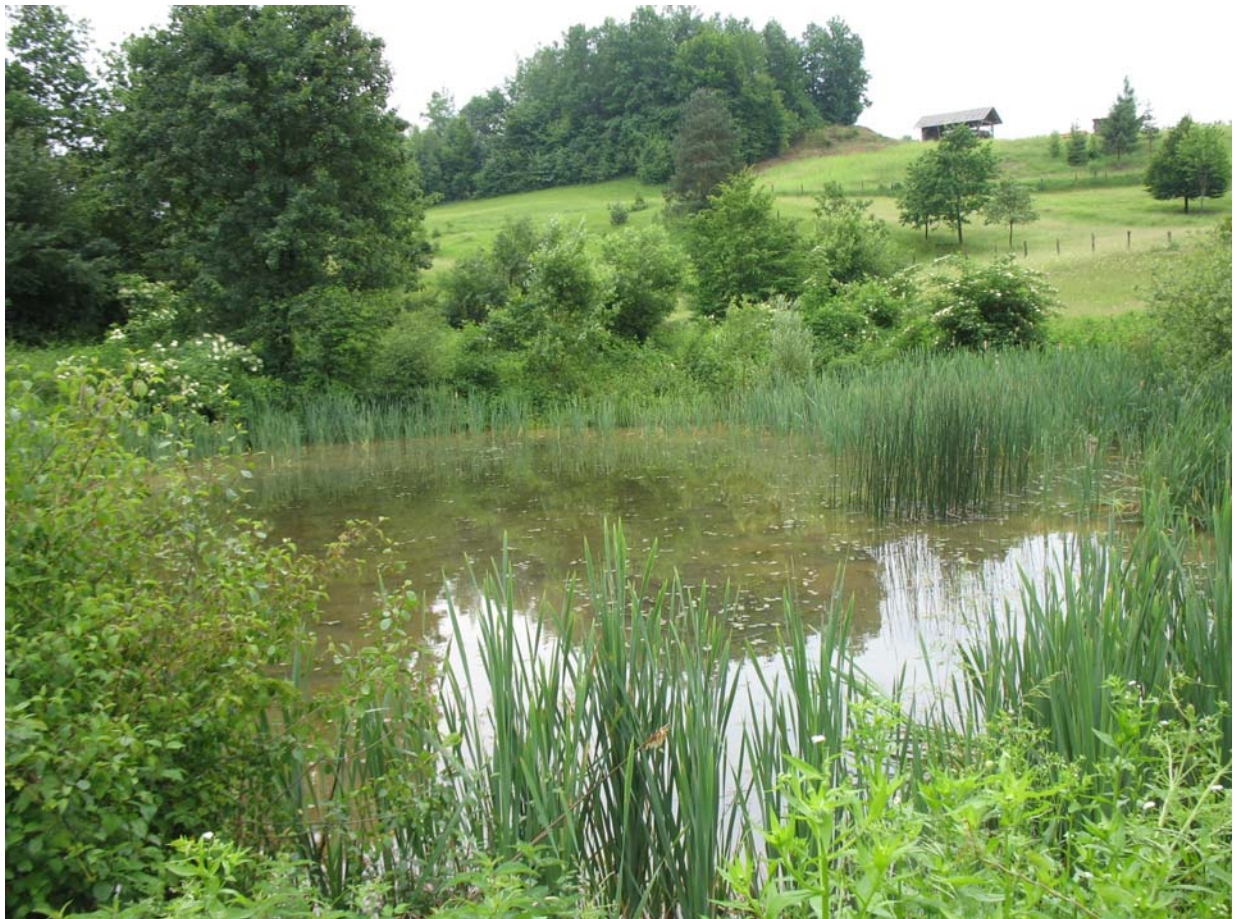
Slika11: Pogled s severozahodne brežine. Dno in brežine kala so se gosto zarasle z vodnim in obvodnim rastlinjem.

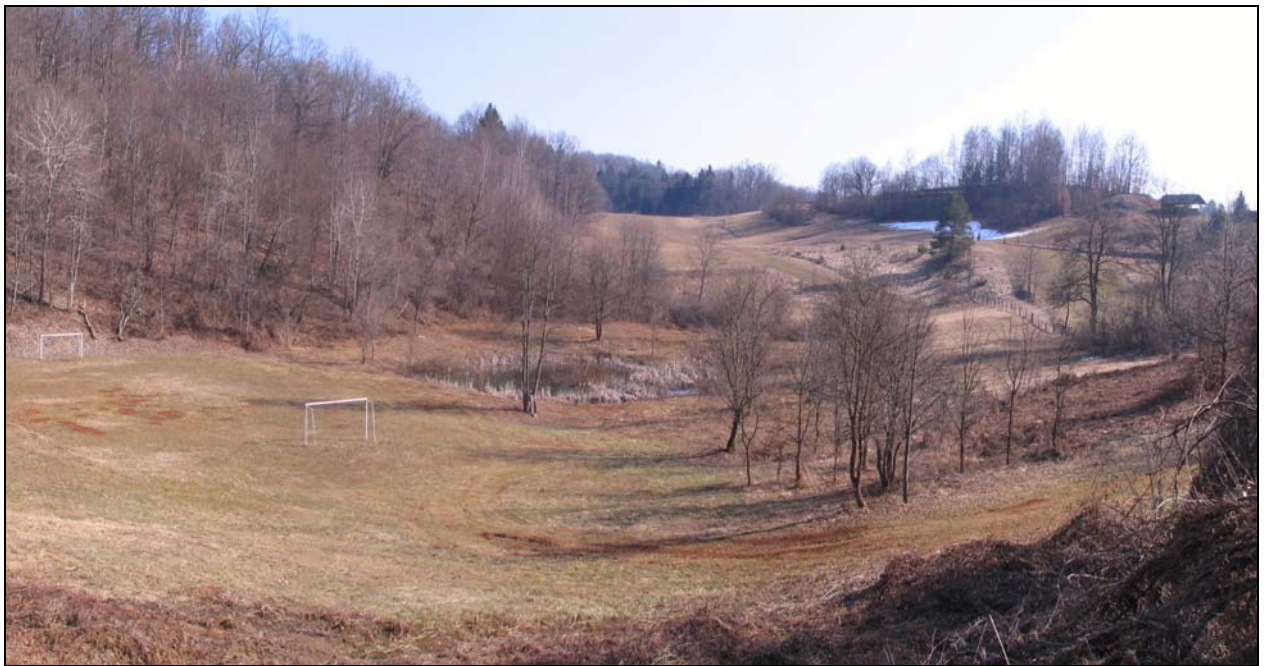
Slika 12: Pogled s ceste na kal proti jugovzhodu. Kal Krivača se nahaja na dnu doline severozahodno od vasi Hrast pri Vinici.  
 Foto; marec 2012

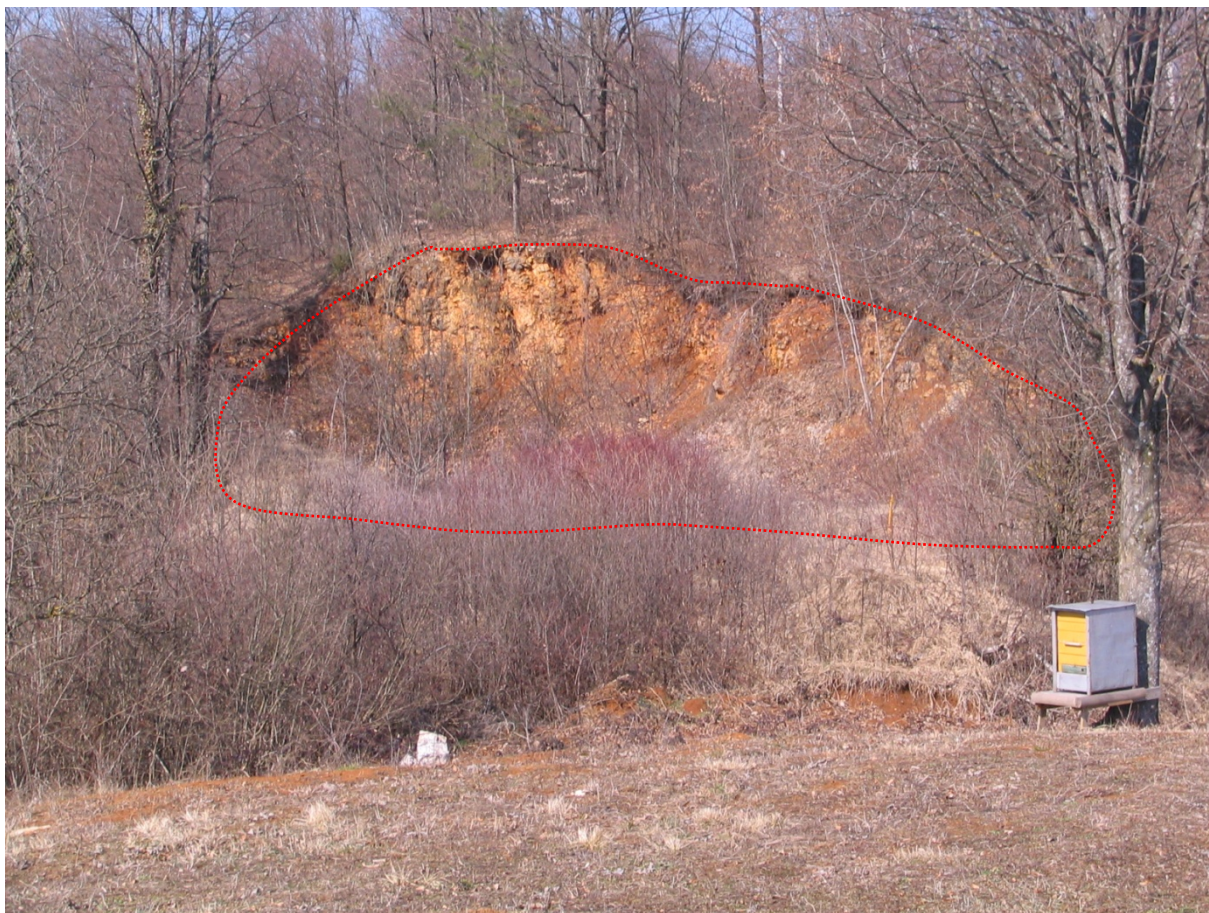
*Slika 15: Območje predvidene deponije na parceli št. 133.  
Foto : 8. marec 2012*

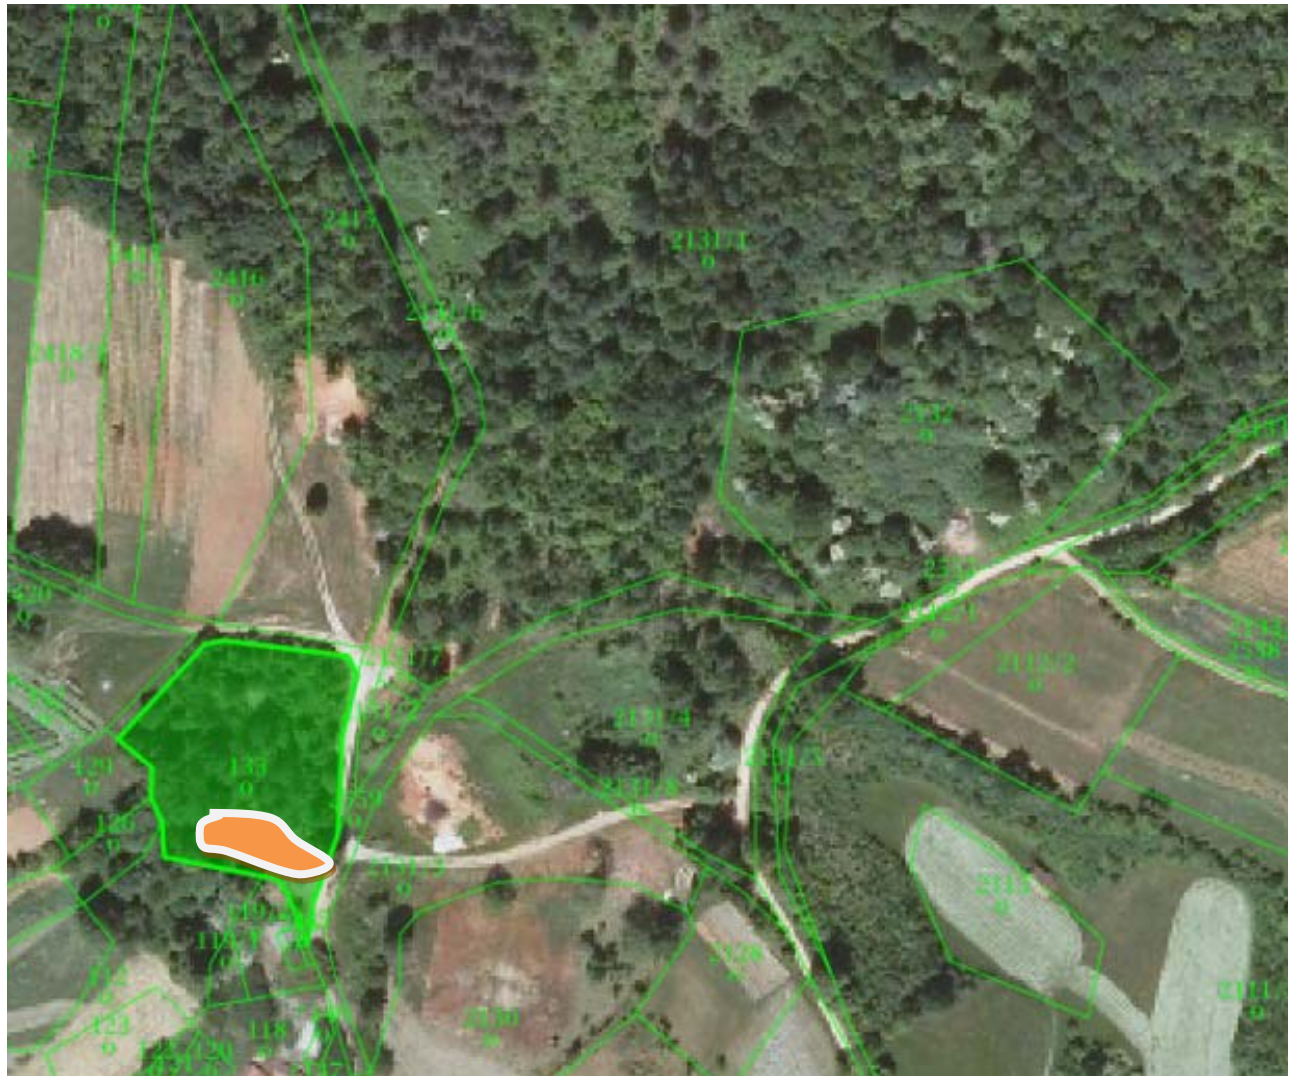
*Slika17: Deponija materiala na parcelni št. 133., KO Hrast pri Vinici.*

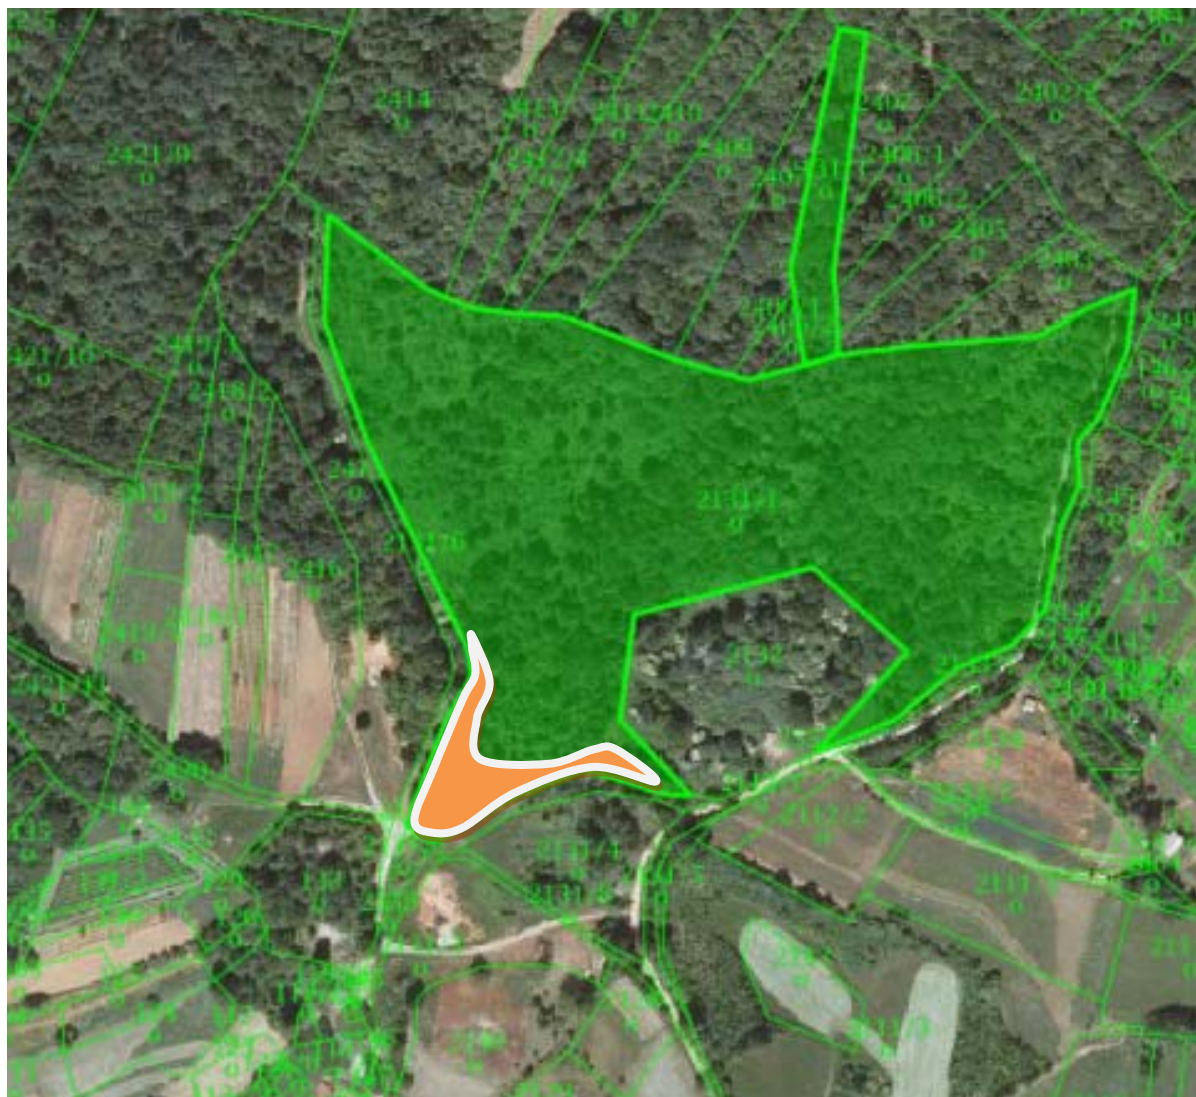
*Slika 18: Deponija materiala na parcelni št. 2131/1., KO Hrast pri Vinici.*

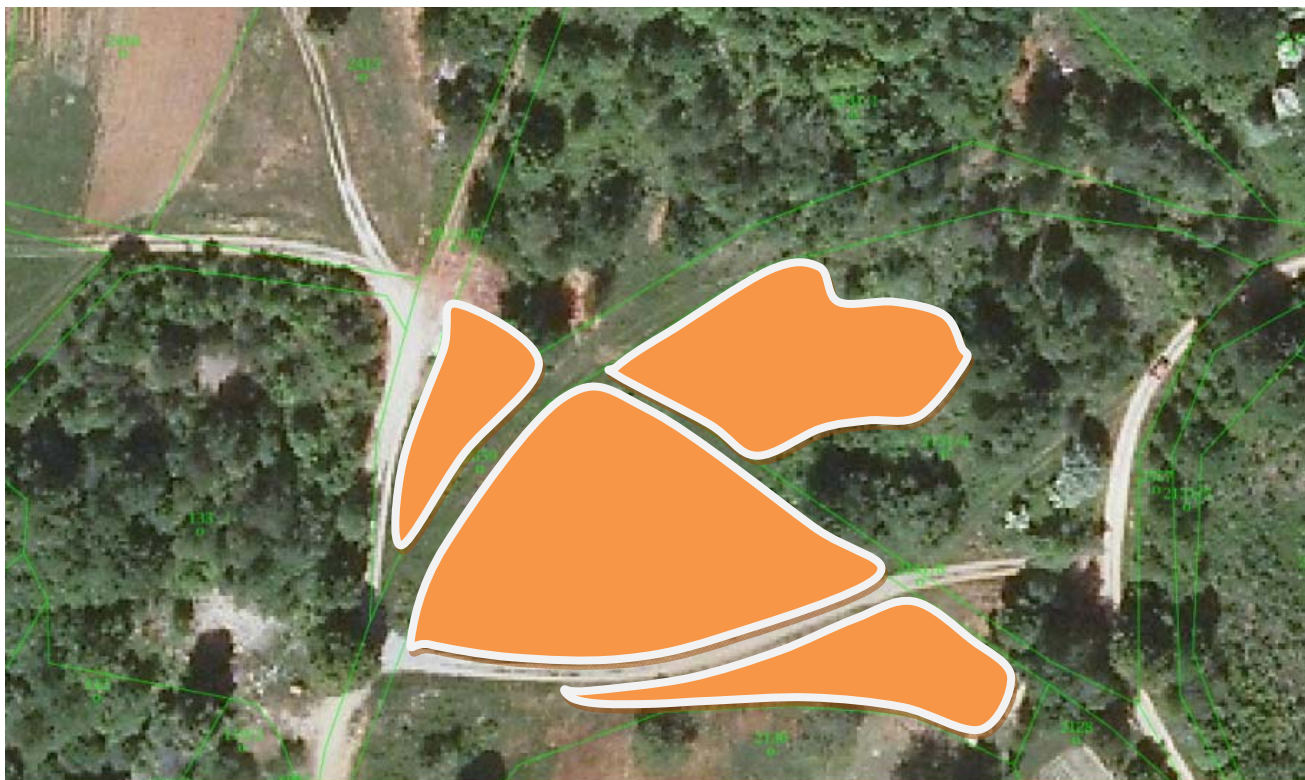
*Slika19: Deponija materiala na parcelah št. 2131/2, 2131/7, 2131/3 in 2131/4.,  
KO Hrast pri Vinici. Upravljallec parcel je občina Črnomelj.  
Vir: Geodetska uprava RS, Prostor, javni vpogled v podatke o nepremičninah*

Deponija 2000 m<sup>3</sup> materiala bi se uredila na predlaganih parcelah kot nadvišanje obstoječega travnika. Zemeljski material z izkopa bi se navozil na območje parcel, splaniral, ustrezno reliefno oblikoval v skladu z obstoječim prostorom in zatravil
